Полевые работы на побережье Каспийского моря

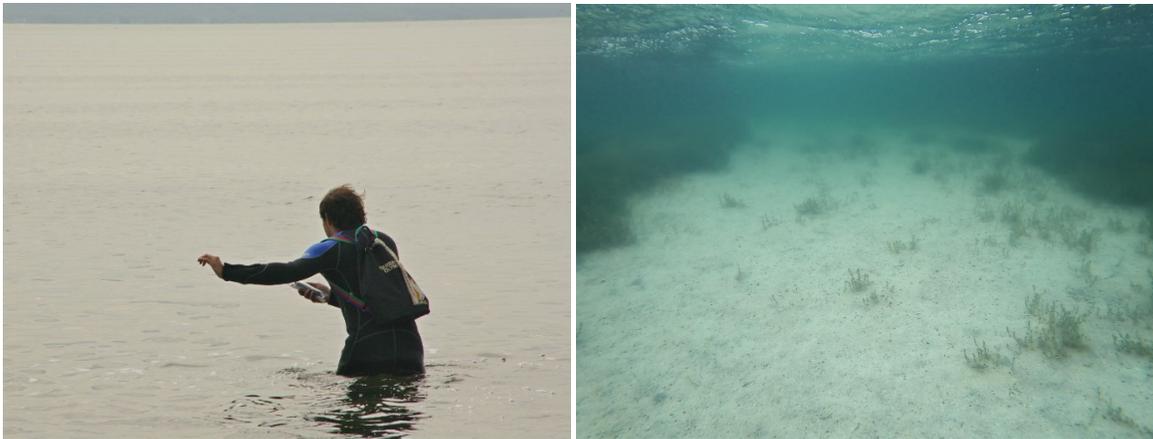
Рис. 1. А – С.В. Мазнев осуществляет выход на точку обследования; Б – общий вид борозды на дне Каспийского моря.

- 1) осуществление рекогносцировки (рис. 1А);
- 2) фото- и видеодокументация следов воздействия льдов на дно (рис. 1Б);
- 3) отбор образцов для проведения различных видов лабораторных анализов;
- 4) выполнение эхолотных промеров.

В районе о. Морского, где удалось провести полный комплекс работ, на кадрах видеосъёмки были зафиксированы следы ледовых воздействий на дно в виде вытянутых борозд без растительного покрова шириной до 5 м, без значительного изменения рельефа (до 0,2 м). Эхолотные промеры также показали, что борозды не слишком отчётливо выражены в рельефе дна. Всего в результате работ в районе Тюленьих островов отснято 13 видеофайлов общей длительностью более 18 минут, отобрано 2 образца.
